Câmara Municipal de Jardimópolis

EMENTA: Indica ao Senhor Prefeito que realize manutenção, reforma e ampliação da Creche Altamira Brigliadori Capeli.

INDICAÇÃO N.º 129/2023

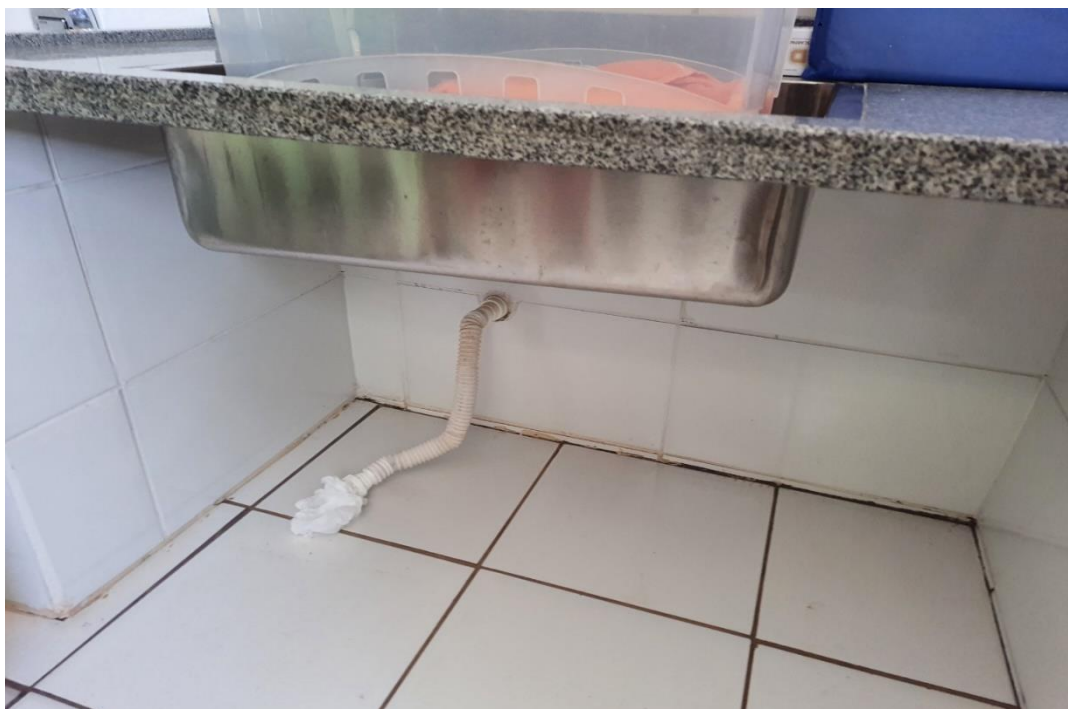
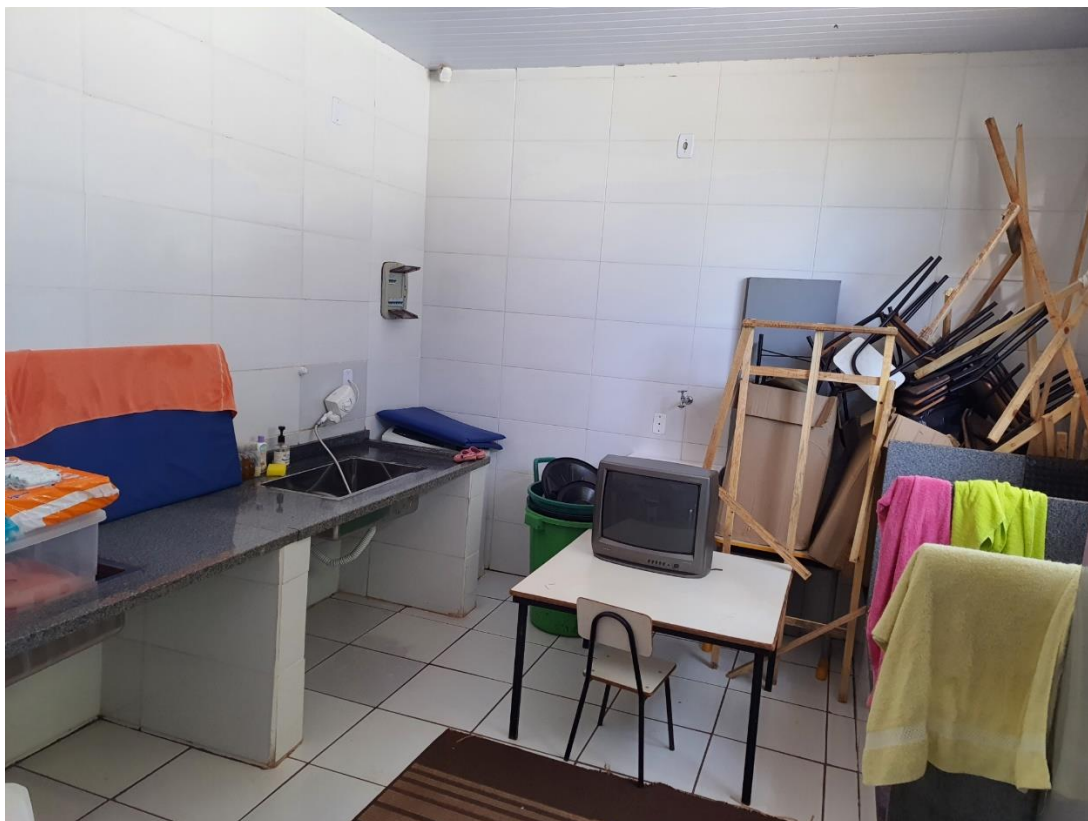
- Banheiros inadequados, com problemas hidráulicos e com utilização irregular.

As fotos acima são de um mesmo banheiro, que é destinado ao banho das crianças. A primeira imagem mostra que uma das pias/cubas utilizadas para banhar os bebês está quebrada aguardando manutenção. Porém, o que mais surpreendente é o uso de depósito que está sendo feito do local, como é possível verificar pelas mesas, cadeiras e até um televisor armazenados no banheiro.

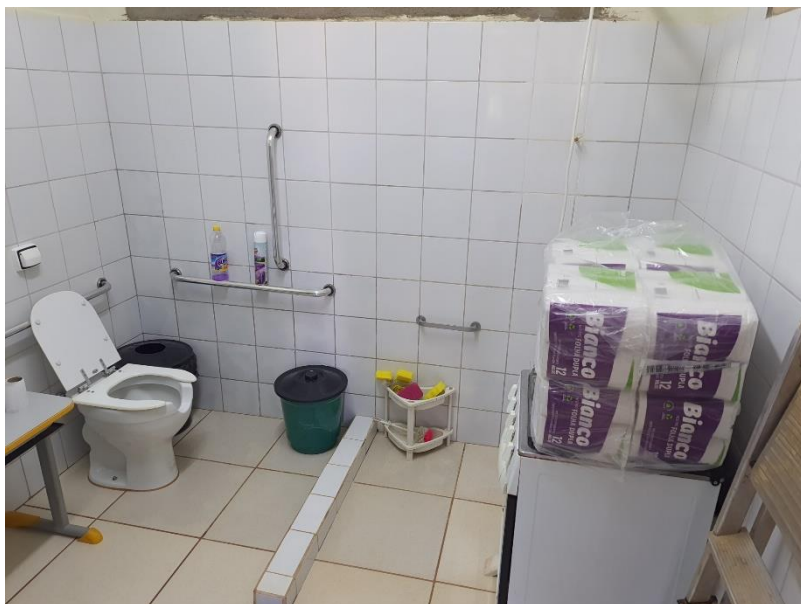
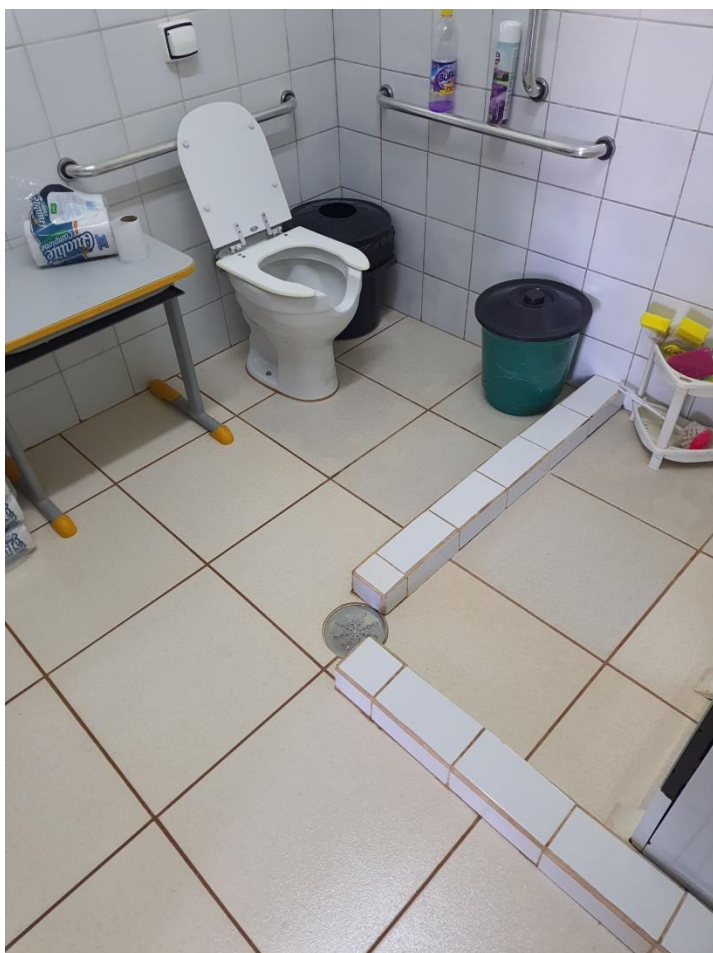
As duas imagens acima mostram o desrespeito do Poder Público Municipal com os direitos da pessoa com deficiência e acessibilidade. O local que teoricamente deveria ser um banheiro adaptado foi desconfigurado, como pode ser visto pela pequena elevação construída no chão. Ademais, o local também está sendo utilizado para armazenar um fogão da escola.

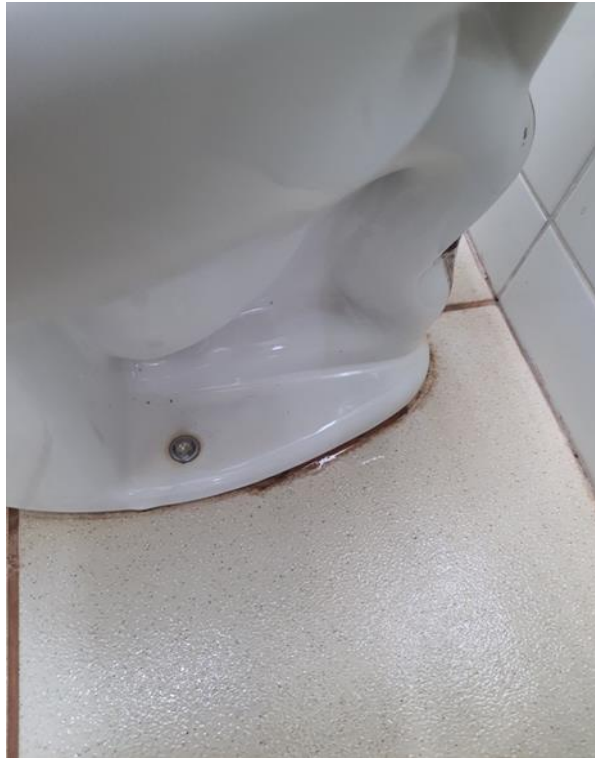
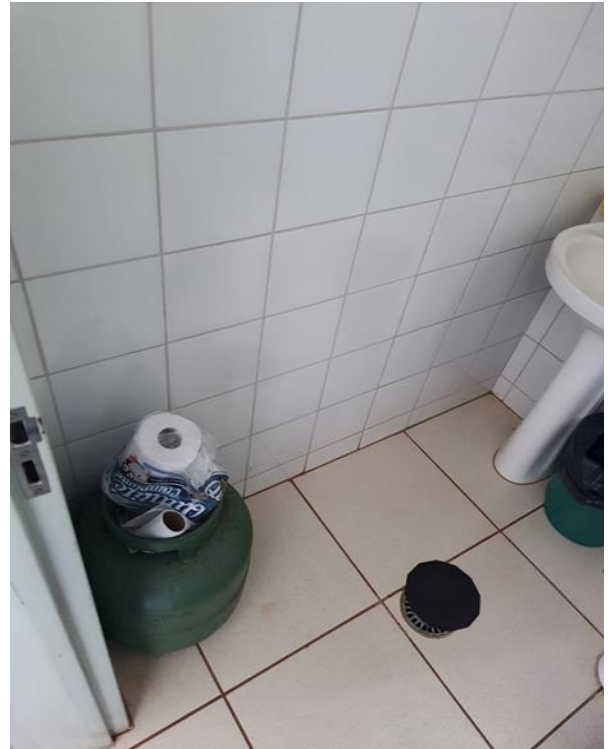
O banheiro destinado ao uso dos professores e funcionários não se encontra em situação diferente. No ato da ação de fiscalização deste vereador foi encontrado um botijão de gás armazenado no local, além de constatado um vazamento no vaso sanitário.

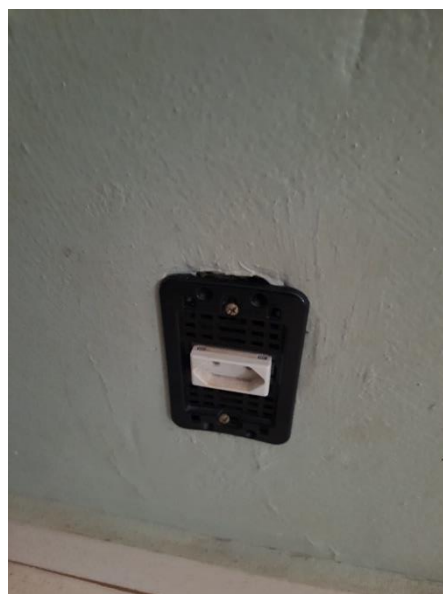
- Instalações elétricas e interruptores desprotegidos

A imagem acima mostra o interruptor de uma SALA DE AULA, onde crianças podem facilmente ser vítimas de choque e acidentes elétricos, estando a poucos centímetros do chão, praticamente na altura das mãos de uma criança.

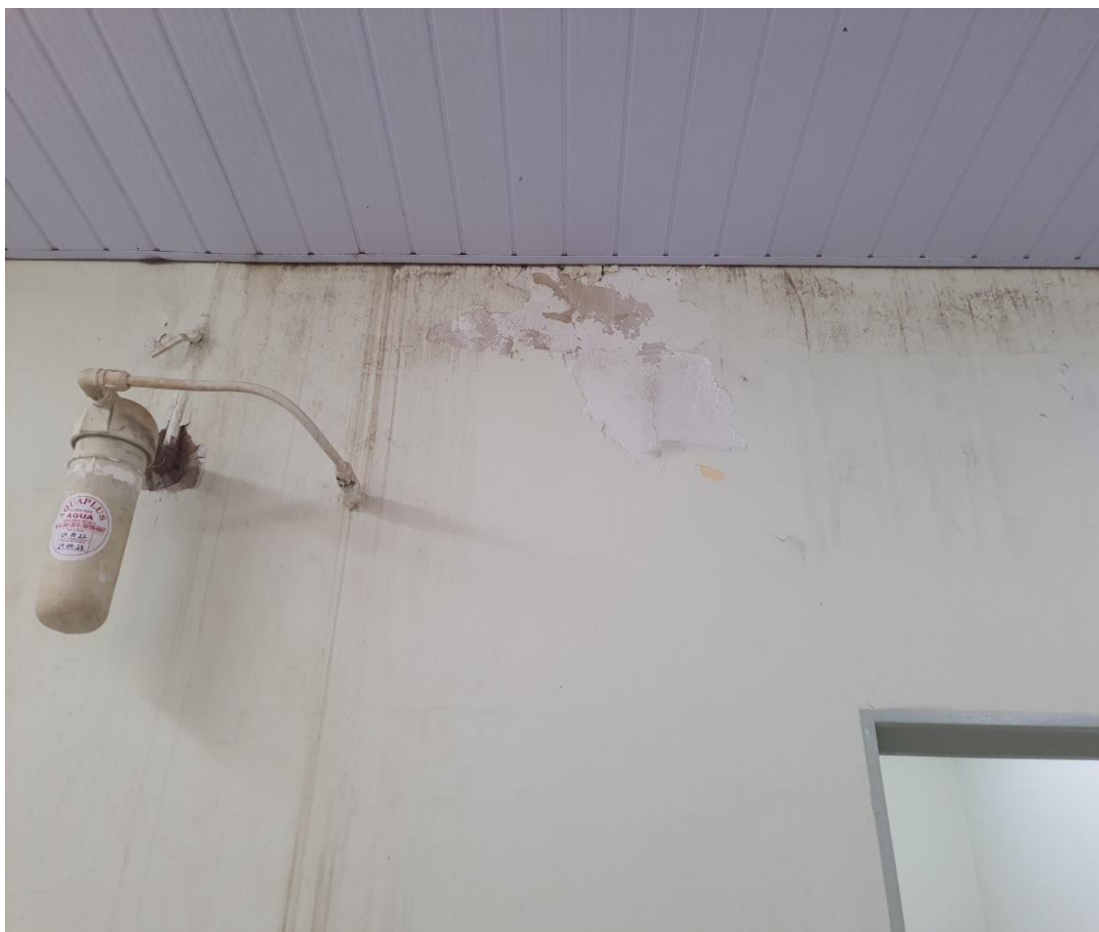
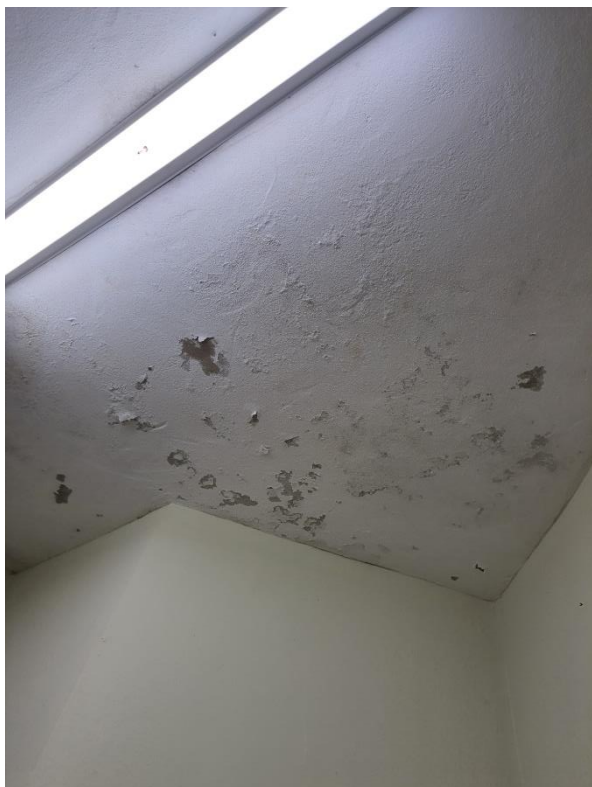
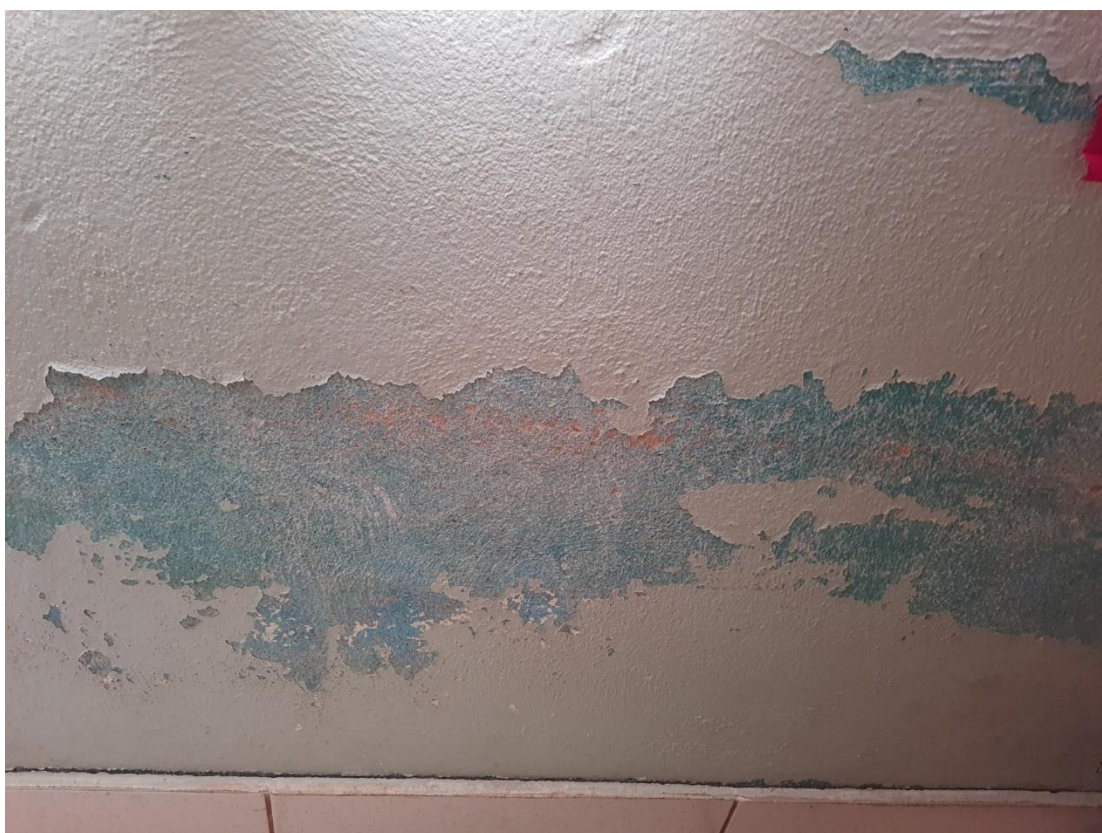
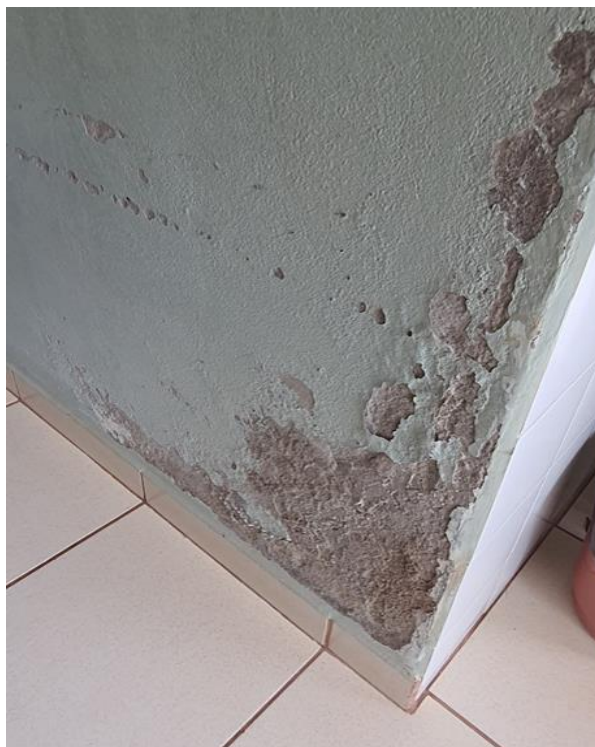
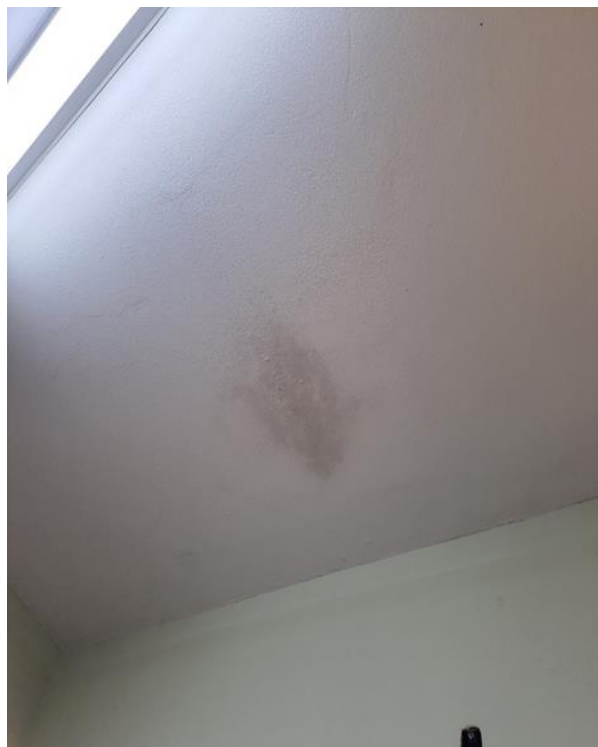
- Infiltrações e pintura danificada em vários pontos da escola, inclusive em salas de aula e praticamente em toda parte externa.

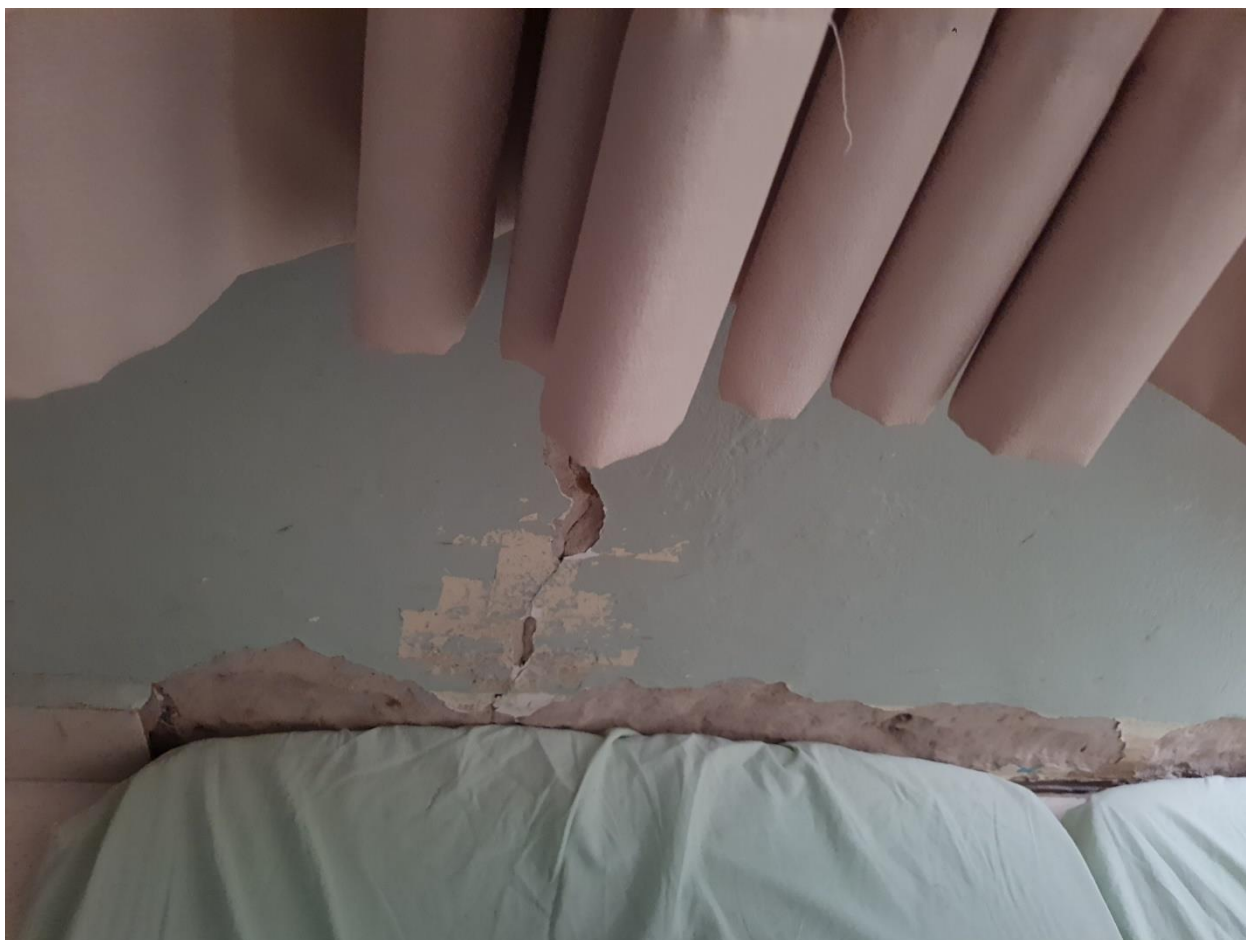
A imagem acima mostra uma sala de aula, na qual além de infiltração, houve rachaduras e desprendimento dos pisos de rodapé. Chama atenção que o local é também o dormitórios das crianças, como pode ser visto pelos colchões que aparecem na foto.

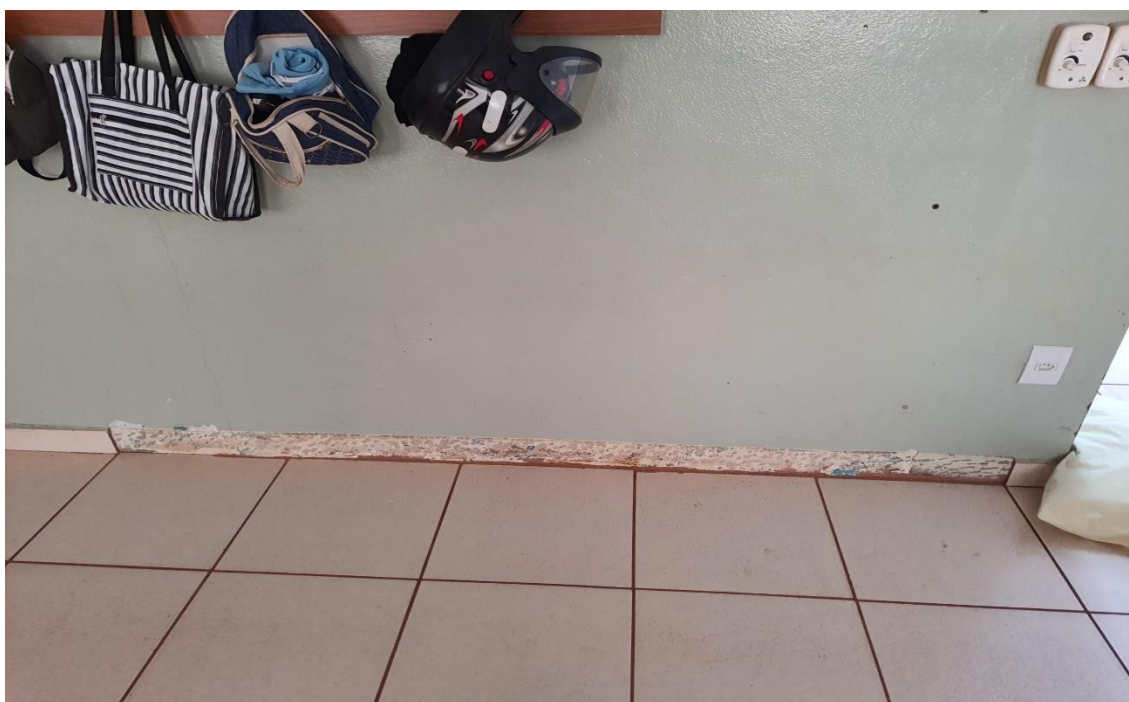
Na foto acima é possível verificar rodapés soltos e danificados no interior de sala de aula, ponto de fácil acesso para as crianças pequenas.

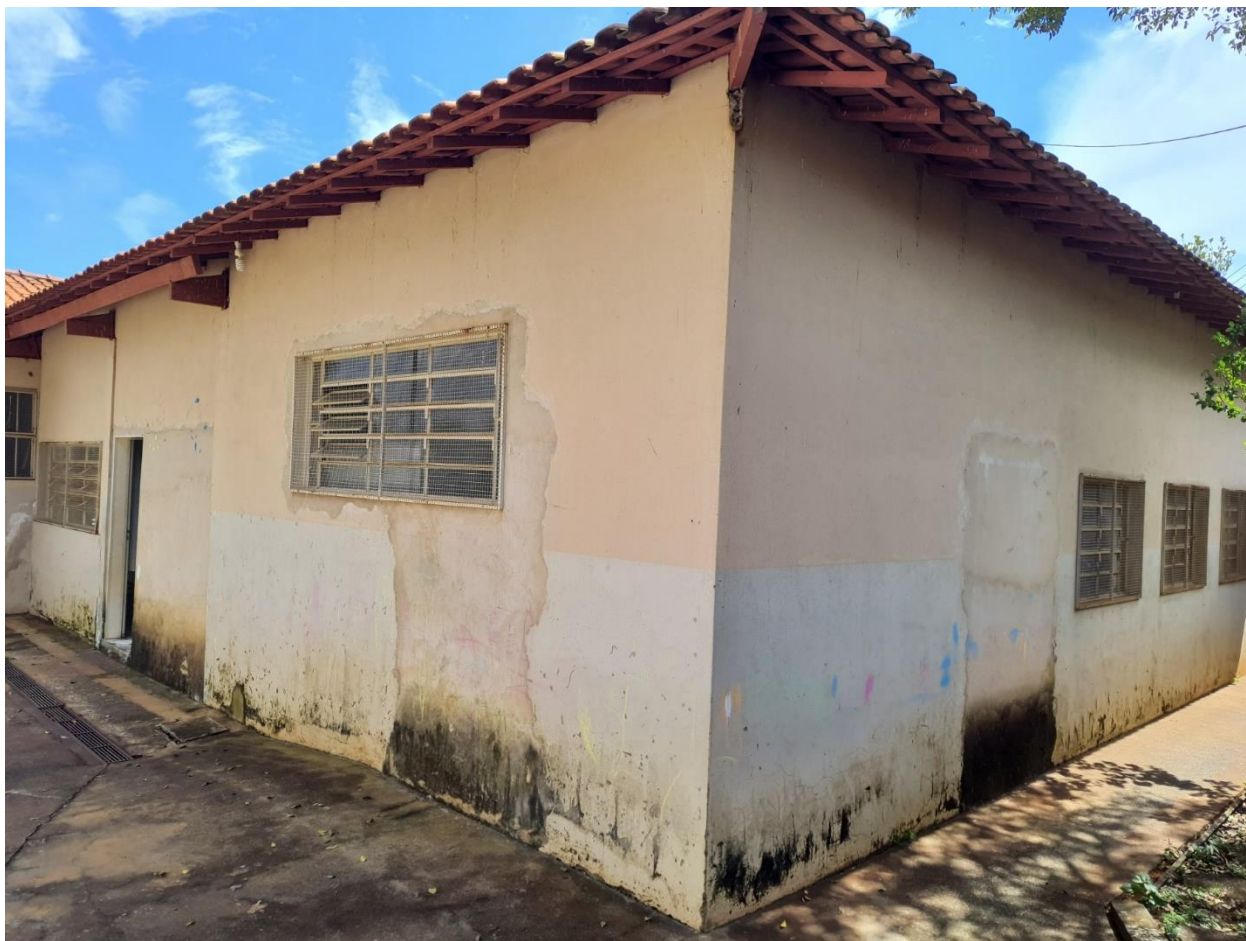
A área externa da unidade escolar mostra o total abandono do Poder Público com a creche. Paredes cheias de infiltrações, rebocos e pintura danificada ou inexistente: cenário completamente diferente do ambiente acolhedor, aconchegante e lúdico que se espera de uma creche.

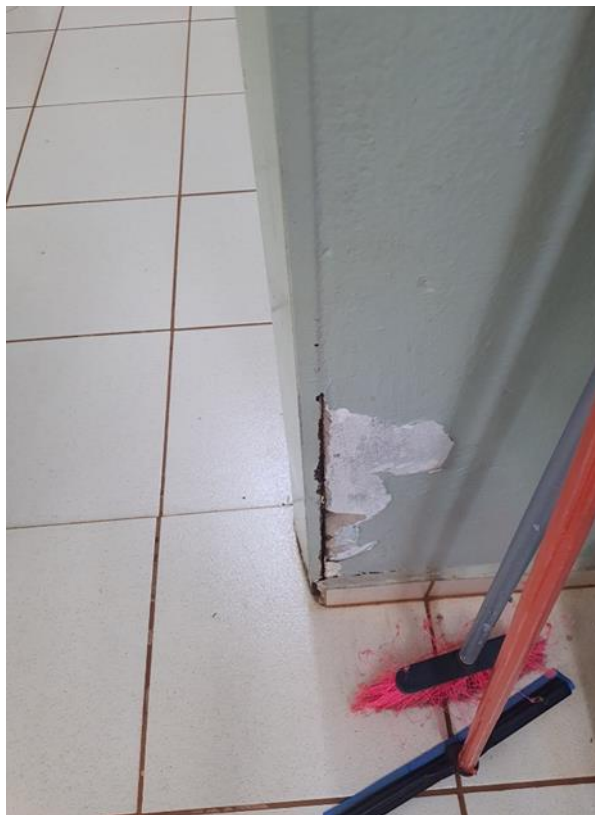
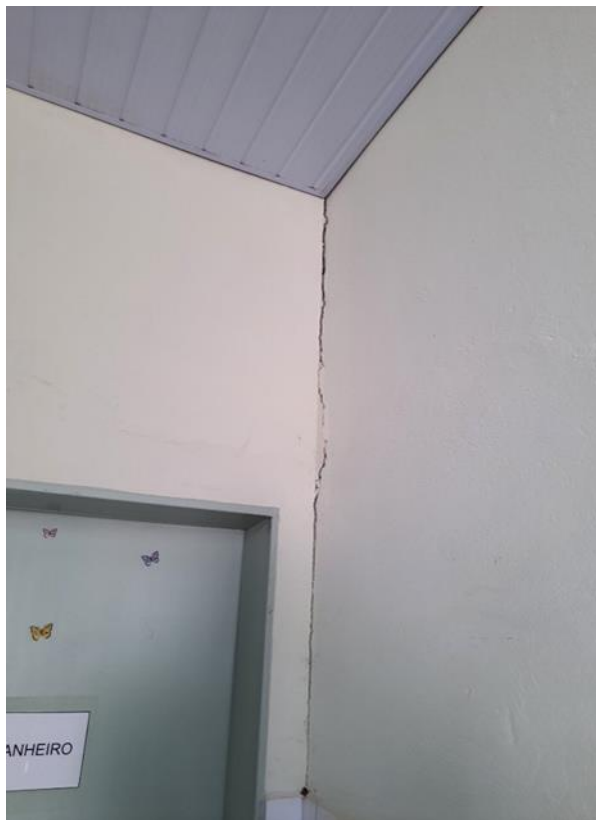
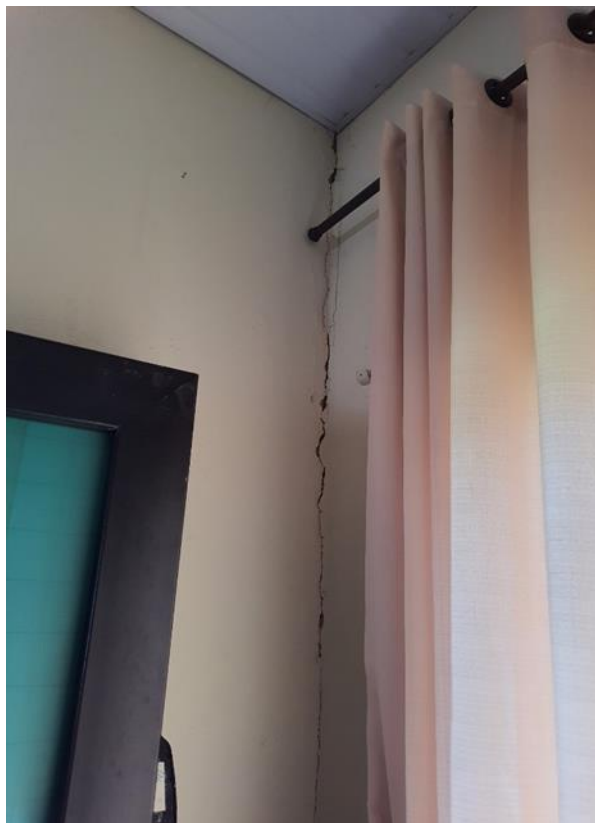
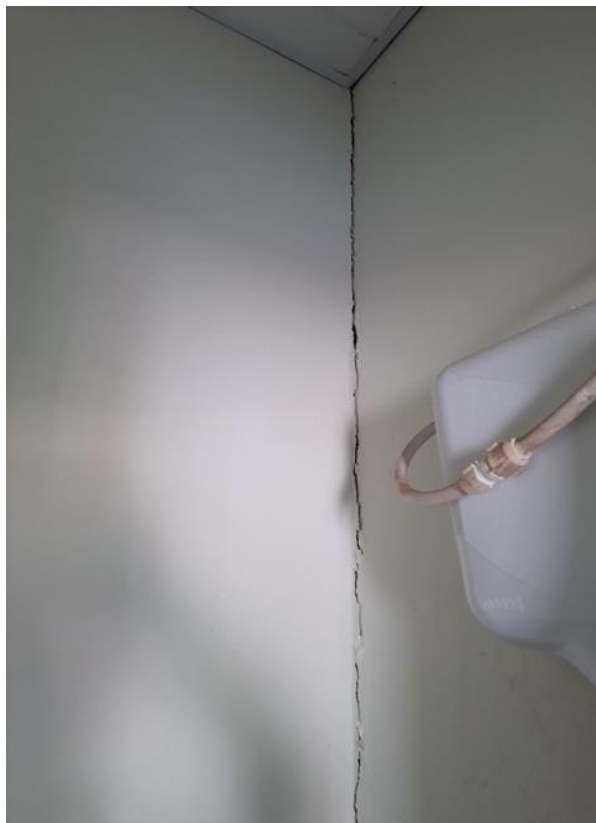
- Grandes rachaduras em várias paredes da creche

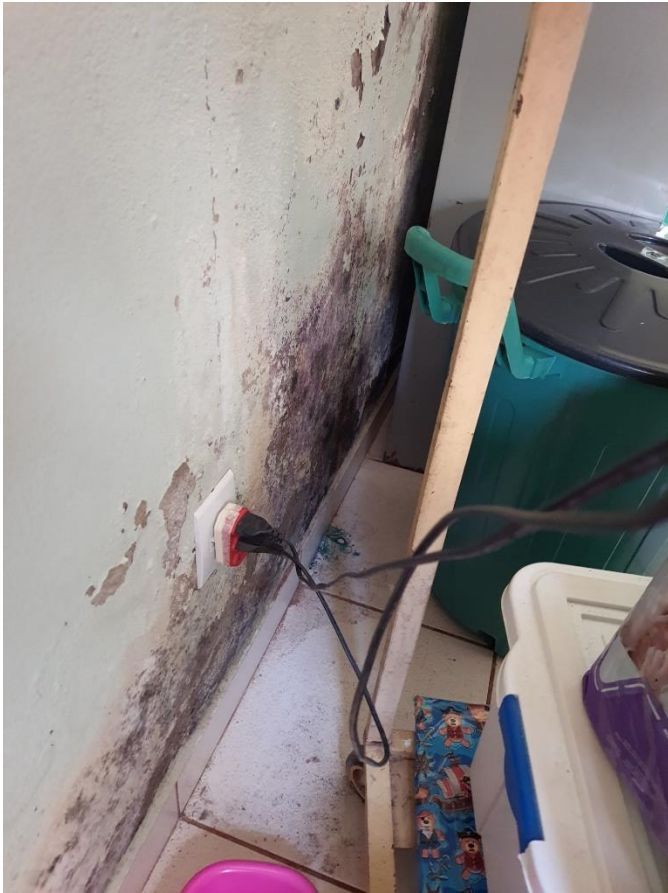
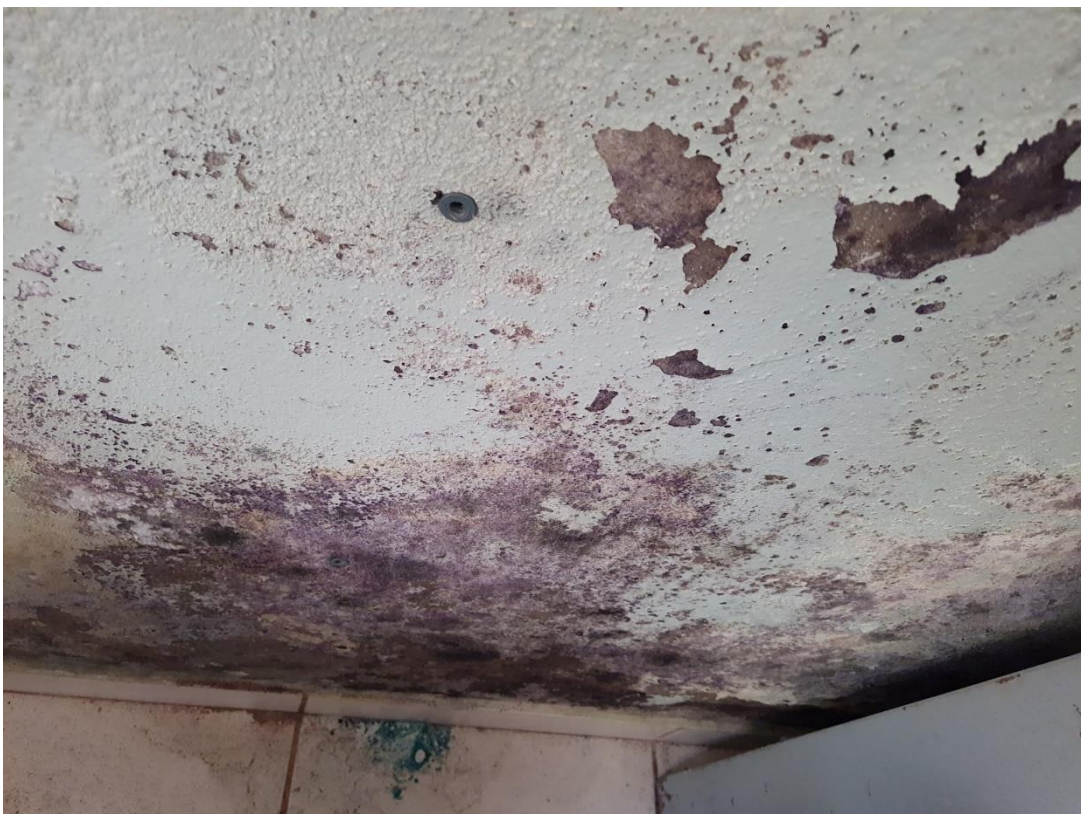
- Sala de aula com parede tomada por infiltração e mofo

As imagens acima são da parede uma sala de aula em uso. Há relatos de professores e crianças se sentindo mal, com alergias e problemas respiratórios, devido ao contato e cheiro forte do mofo no local.

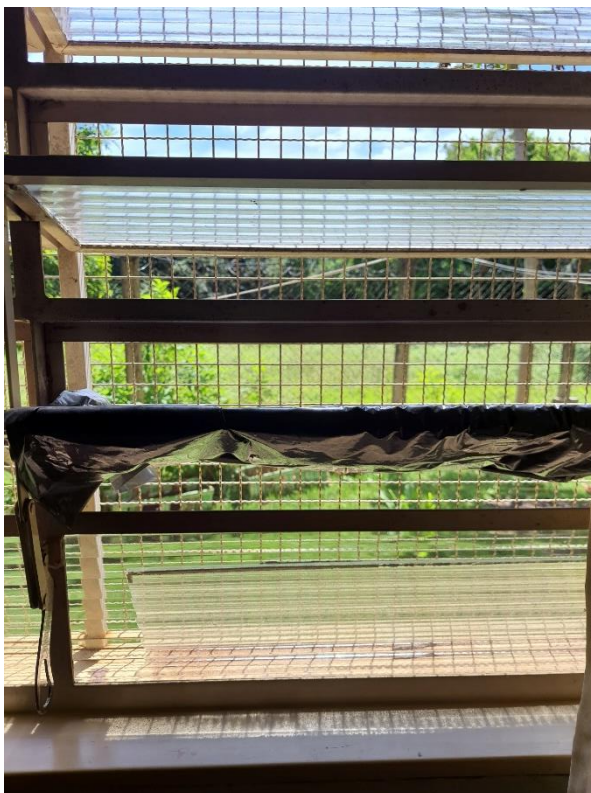
Esta mesma sala de aula encontra-se com um dos vidros da janela quebrado, protegido apenas por um plástico, conforme mostra a imagem abaixo:

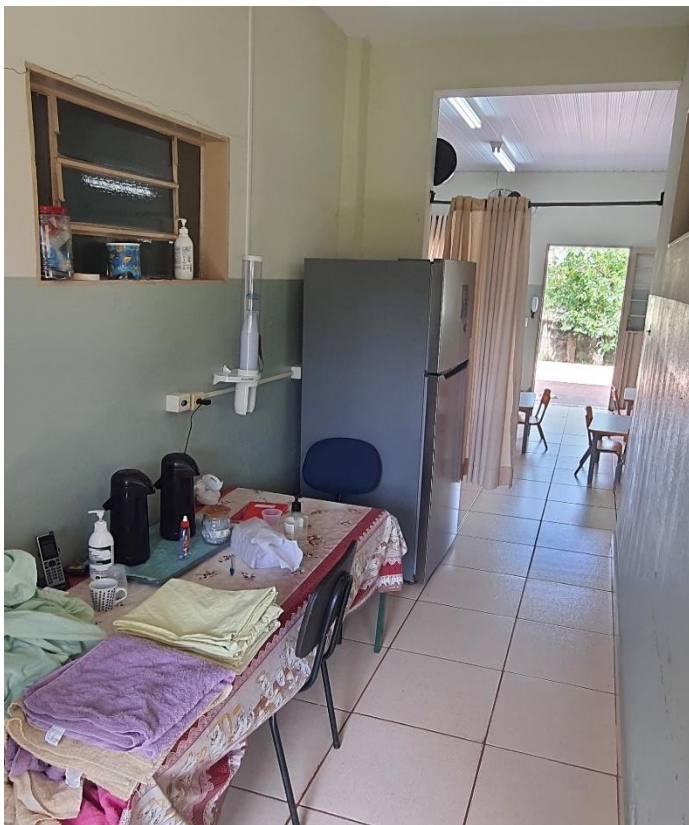
- Falta de espaços adequados e de sala de professores – É NECESSÁRIO AMPLIAÇÃO

A imagem ao lado mostra o espaço que atualmente é destinado aos professores para descanso, intervalo e alimentação. A “sala de professores” fica no meio do corredor que liga o refeitório dos alunos à lavandeira. Além disso, localiza-se entre as janelas de dois banheiros. Espaço completamente inadequado e que inviabiliza rotas de saída em emergência.

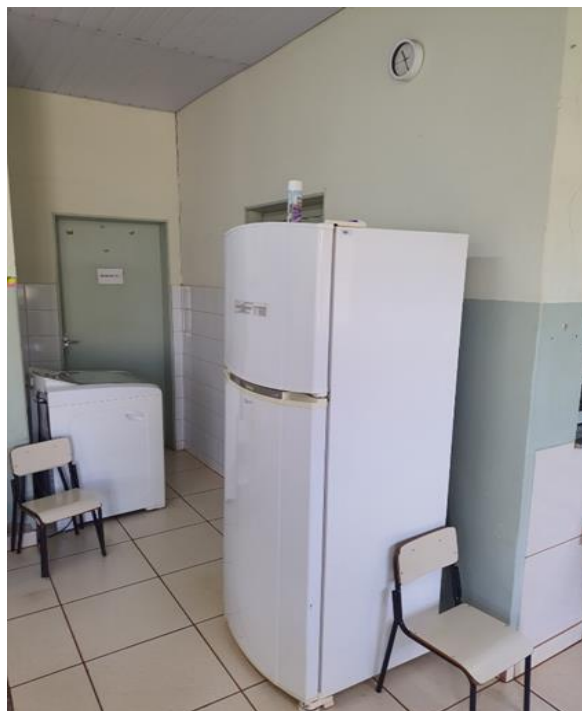
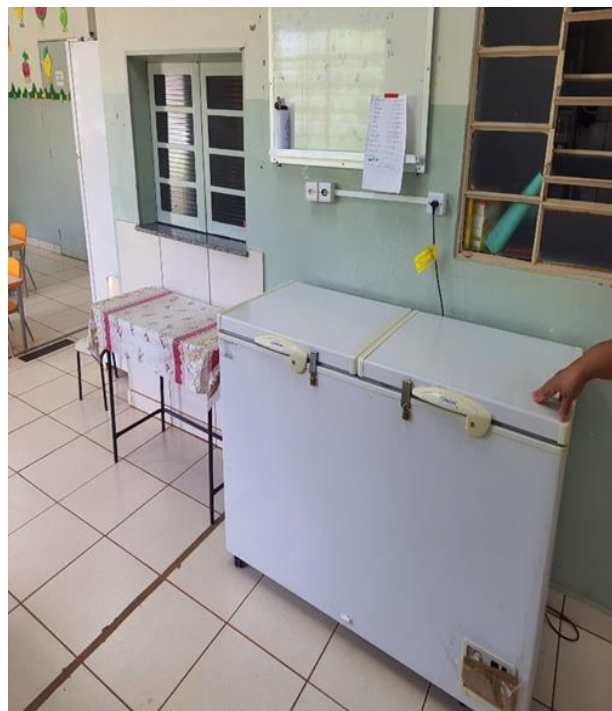
As imagens acima mostram geladeira e freezer utilizados pelas cozinheiras no manejo e preparo da merenda escolar situados no refeitório dos alunos e no corredor que liga o refeitório às salas de aula e banheiros.

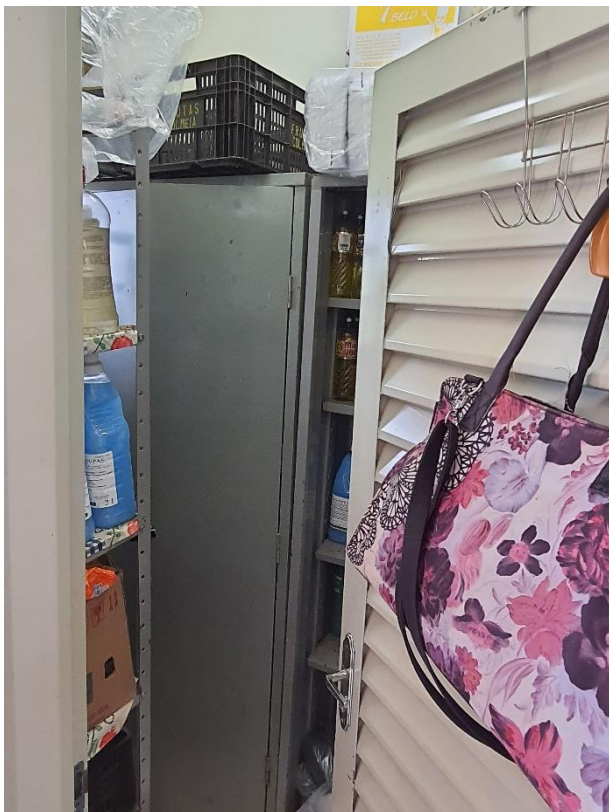
A foto à esquerda mostra o depósito de materiais de limpeza da unidade escolar, praticamente impossível de acessar.

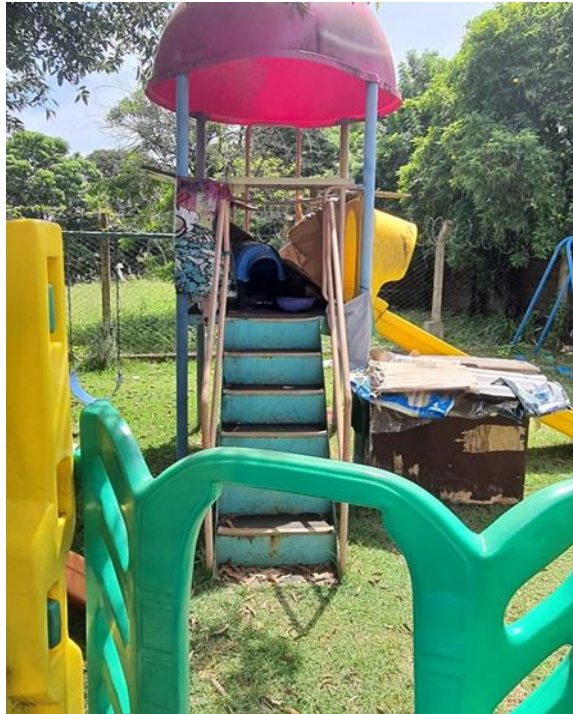
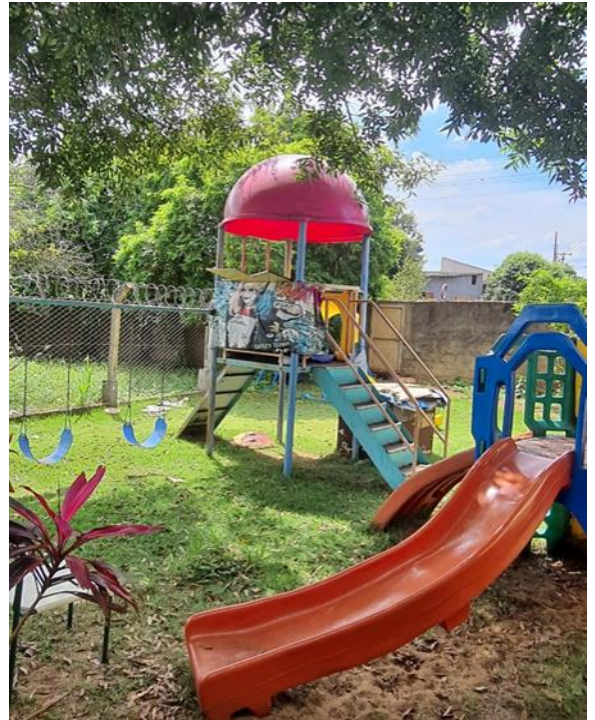
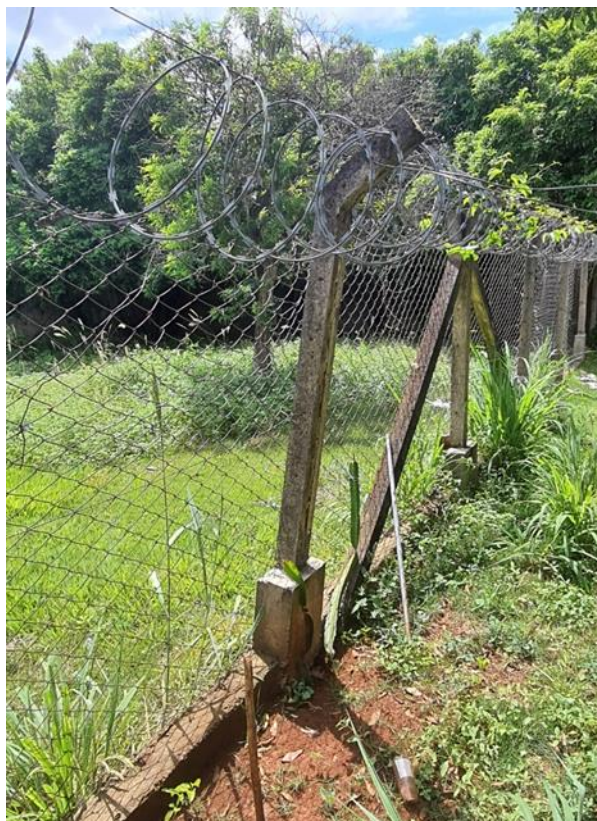
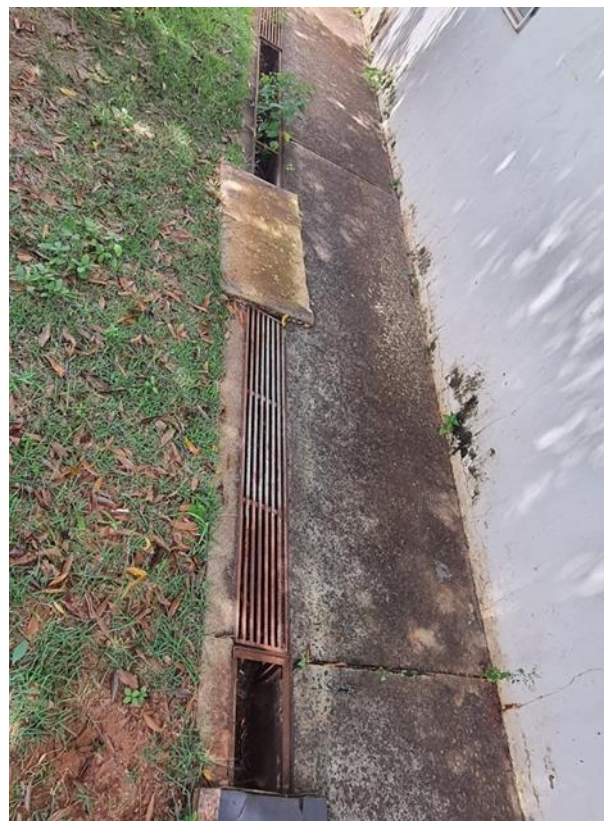
No entanto, há situações de risco no atual parque. O alambrado lateral está tombando novamente, apesar dos reparos aparentemente feitos, e faltam diversas grelhas nos ralos que cercam o parque e a área externa. Além de permitir que uma criança caia e se machuque, os ralos sem as grelhas servem como local de acesso para escorpiões e outras pragas.

- É necessário realizar manutenção, limpeza e adequação do parquinho externo, bem como colocação de tanque de areia.

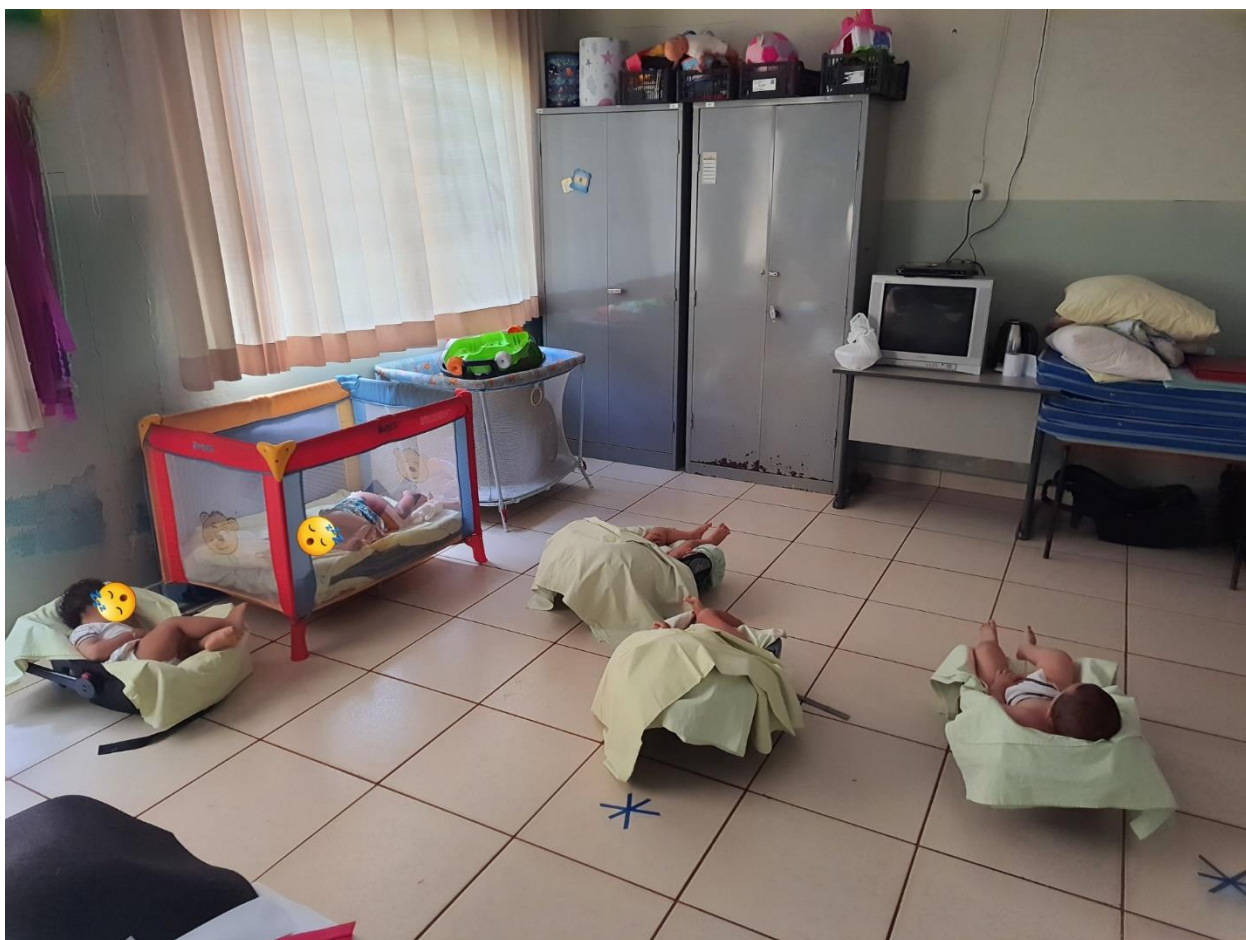
- Falta de berços e local adequado para dormitório, especialmente dos bebês, que dormem em “bebês conforto” colocados diretamente no chão, facilitando o contato com insetos e animais peçonhentos.

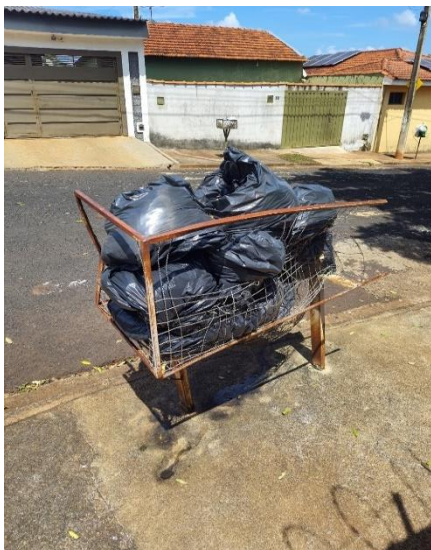
A lixeira localizada na parte de fora da escola está completamente danificada, com ferros expostos e soltos. Por situar-se próxima à entrada da escola, oferece riscos a todos que por ali passam.

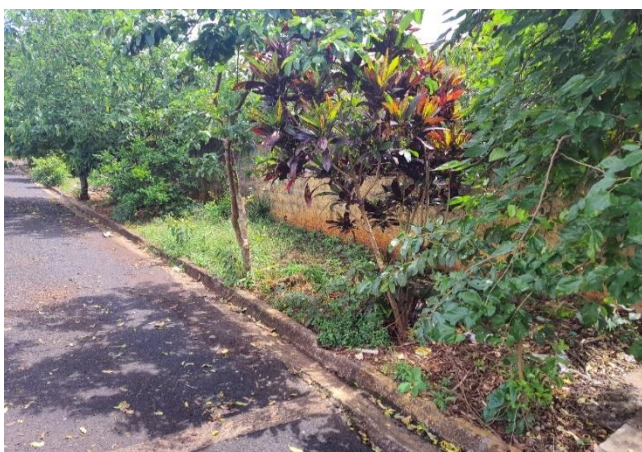
A falta de calçamento externo em praticamente todo o entorno da creche é um problema histórico. Além da proliferação de mato e sujeira, tal cenário ainda inviabiliza a acessibilidade urbana e contraria a legislação afim.
